Јасмина ПОПОВИЋ-РУСИМОВИЋ

Црква брвнара и собрашица у Четережу

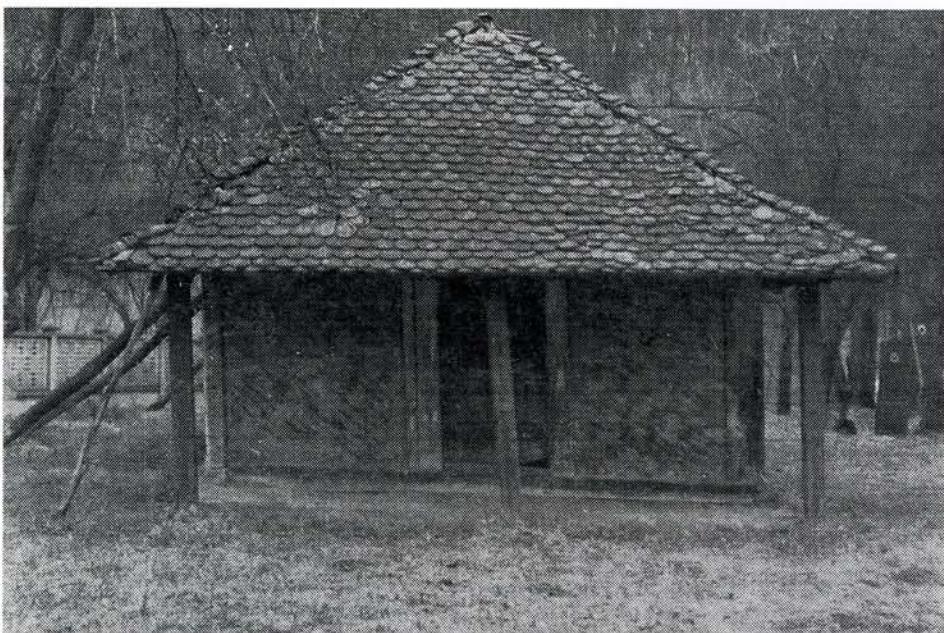
Сл. 1. Зајадни изглед цркве брвнаре

Црква брвнара у Четережу је једнобродне основе. Са источне стране је скоро полуокружна апсида, а са западне је једва изражен неограђен трем са три дрвена стуба који подухвататују кров. Површина коју црква заузима је 57 m² тако да припада типу цркава брвнара средње величине. Унутрашњост цркве подељена је само олтарском преградом.

Зидови цркве у Четережу су од храстових талпи ширине 8 цм, које су водоравно нанизане једна на другу и ужљебљене у дрвене вертикалне храстове стубове.

На трему су три стуба, обложена дрвеном оплатом са све четири стране, квадратног пресека, без профилације, који подухватају кров. Под трема као и под унутар цркве је од бетона.

Кров цркве је низак, са испуштеном стрехом у равни крова, а кровни покривач је бибер цреп.

Кровна конструкција су рогови на распињаче, а у темену не постоји слемењача. На заобљеном делу крова, изнад апсиде, рогови се при врху сутичу у једну тачку, изузев прва два рога и ослањају се на пар подужних рогова.

Изнад трема, где је кров троугласто закошен бочни рогови се скраћују, у зависности од положаја који заузимају и ослањају на "маје", а централни рог се ослања у теме "маја".

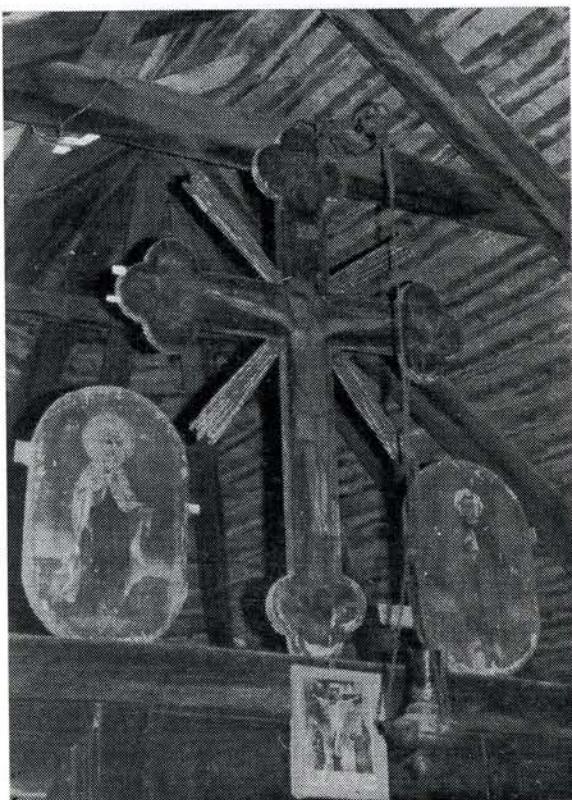
Сл. 2. Иконе св. Богородице, св. Јована и Распеће

Апсидални простор цркве је доста велики. Часни престо је од бетона и почива на бетонском стубу правоугаоног пресека укопаног у бетон. Иконостас је стар, грубе једноставне обраде, црно обојен (очигледно накнадно) са малим бројем икона: св. Богородице, св. Јована и Распеће.

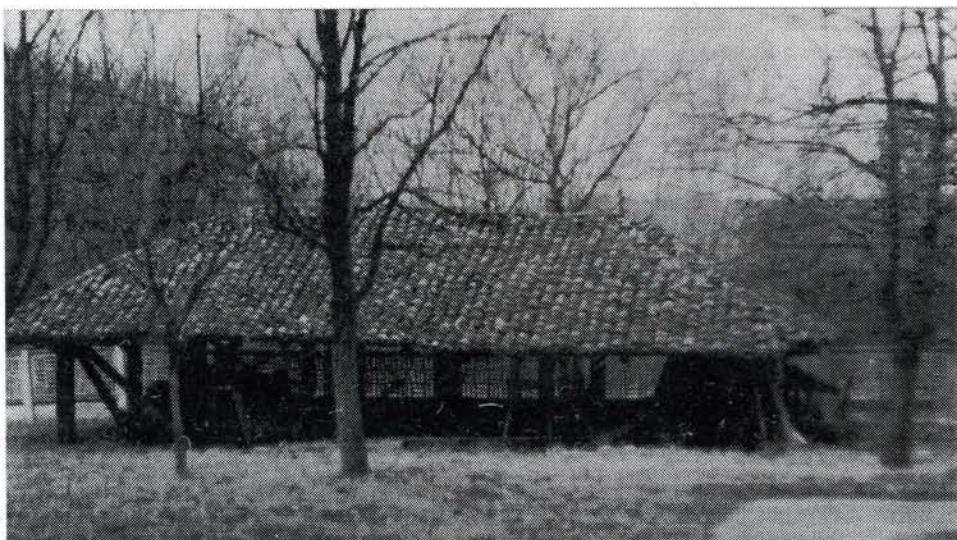
Сл. 3. Јужни изглед собрашице

Собрашица код цркве брвнаре у Четережу правоугаоног је облика, мале висине. Висина слемена је око 3,5 м. Кров собрашице је четвороводан, покрiven ћерамидом, кога подухвата 12 храстових стубова. Стубови су квадратног пресека, без профилације, на угловима су укрућени са по једним косником. Изнад стубова, горе, су венчанице и поклопница. У нивоу таванице стубови су међусобно повезани тавањачама. Стубови и греде су веома добро очувани.

Кровна конструкција је од рогова који се у горњој зони ослањају на слемењачу а у доњој на поклопницу и венчаницу. Стреха крова је доста велика и налази се у истој равни крова. На крову се налазе два гвоздена крста. Због великог оптерећења тешког кровног покривача стубови собрашице су утонули у земљу, тако да садашња висина стрехе на појединим местима износи само 1,4 м. Због тако великог слегања собрашице нису видљиви ни веза стуба и косника у доњој зони. Извршеним ископавањем на тим местима установљено је да се веза стуба и косника налази на око 20 цм испод нивоа земље, а ни на дубини од 30 цм испод нивоа земље нису пронађени никакви трагови темеља.

Због неравномерног слегања собрашице ниједан стуб на собрашици није остао у својој првобитној вертикалности већ је скоро сваки искривљен углавном у правцу исток-запад.

Читава грађа на собрашици је у добром стању, изузев рогова крова који су на појединим местима, услед прокишињавања крова упропаштени. Такође кровни покривач је ујако лошем стању.
